Jelentés

**Az Országos Atomenergia Bizottság Elnöke
számára**

**a Paksi Atomerőműben 2003. április 10-én
bekövetkezett esemény
hatósági kivizsgálásáról**

Országos Atomenergia Hivatal

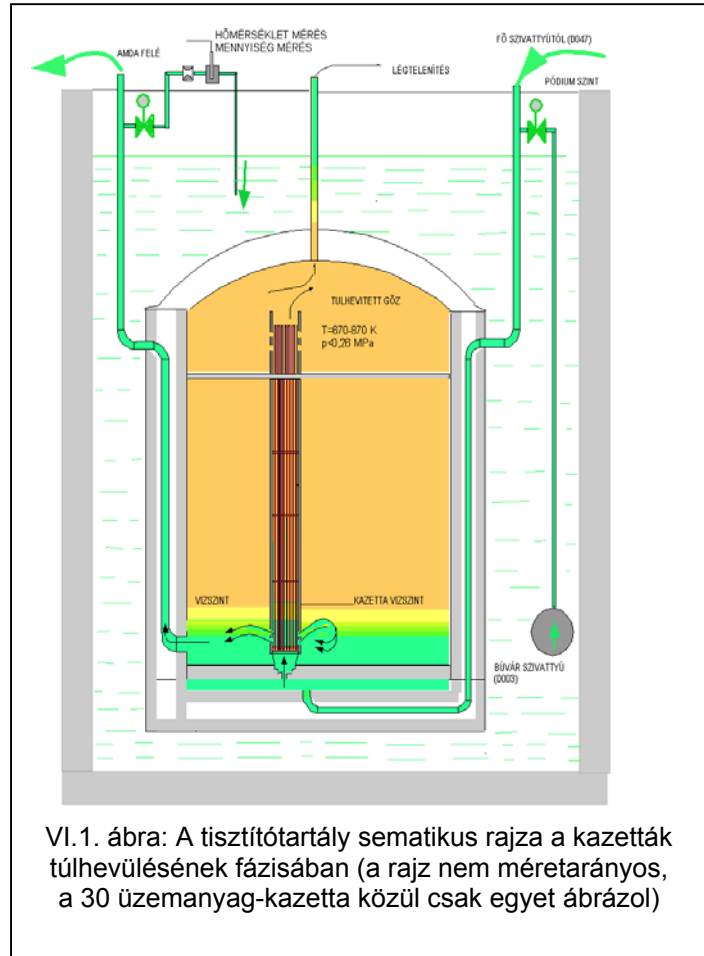
Összefoglalva: az üzemzavar közvetlen kiváltó oka a rekonstrukció szerint az volt, hogy az adott üzemállapotban működő szivattyú szállítási képessége és a tartály geometriai kialakítása mellett, a kazettapalástok furatain keresztül olyan fokozatosan erősödő parazita áramlás alakult ki, amelynek hatására a remanenshő túlhevítette az üzemanyag-kazettákat.

VI.1. ábra: A tisztítótartály sematikus rajza a kazetták túlhevülésének fázisában (a rajz nem méretarányos, a 30 üzemanyag-kazetta közül csak egyet ábrázol)

Kijelenthető tehát, hogy a súlyos üzemanyag-roncsolódással járó esemény alapvető műszaki okaként a tisztítótartálynak azt a konstrukciós kialakítását kell megjelölni, hogy a kiömlőcsonk a tartály alsó részén helyezkedett el.
