A VVER-1200 gőzfejlesztők és a szekunderkör vízüzeme

OAH TSO szeminárium

Dr. Ósz János

Budapest, 2016. június 7.

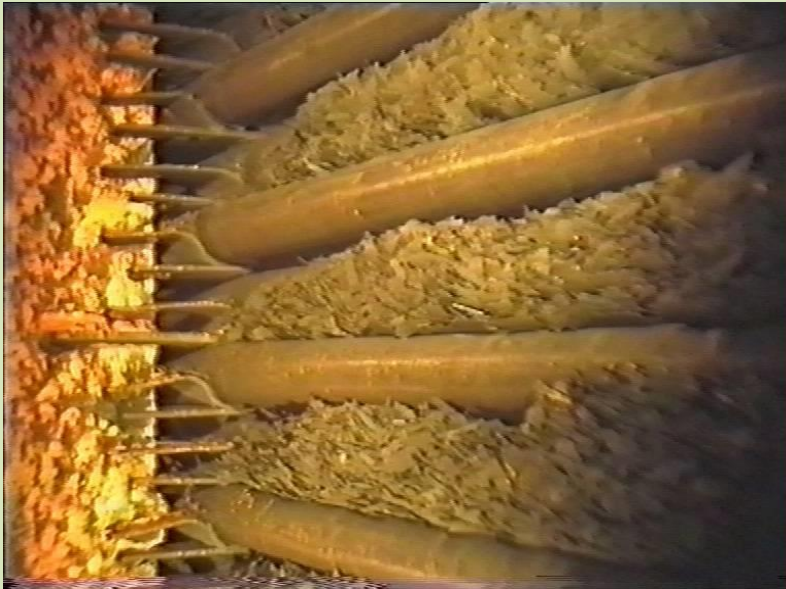
$x \approx 1,0$ gőztartalmú helyek a VVER-1000 GF-ben [Trunov]

- A hőhordozó áramlási sebessége a hőátadó csövekben 3,3-**4,1 (2,5 -440)**-4,8 m/s $\rightarrow \alpha$.
- A köpenytéri áramlási kép ismerete multimédiás CFD szoftverrel $\rightarrow x \approx 1,0$, ill. $x \approx 0$ helyek \rightarrow **ismerethiány!**
- **Következménye:** Honnan (maximális koncentrációjú (ionok), ill. felhalmozódási helyről (kt és et részecskék) kell venni a leiszapolást?

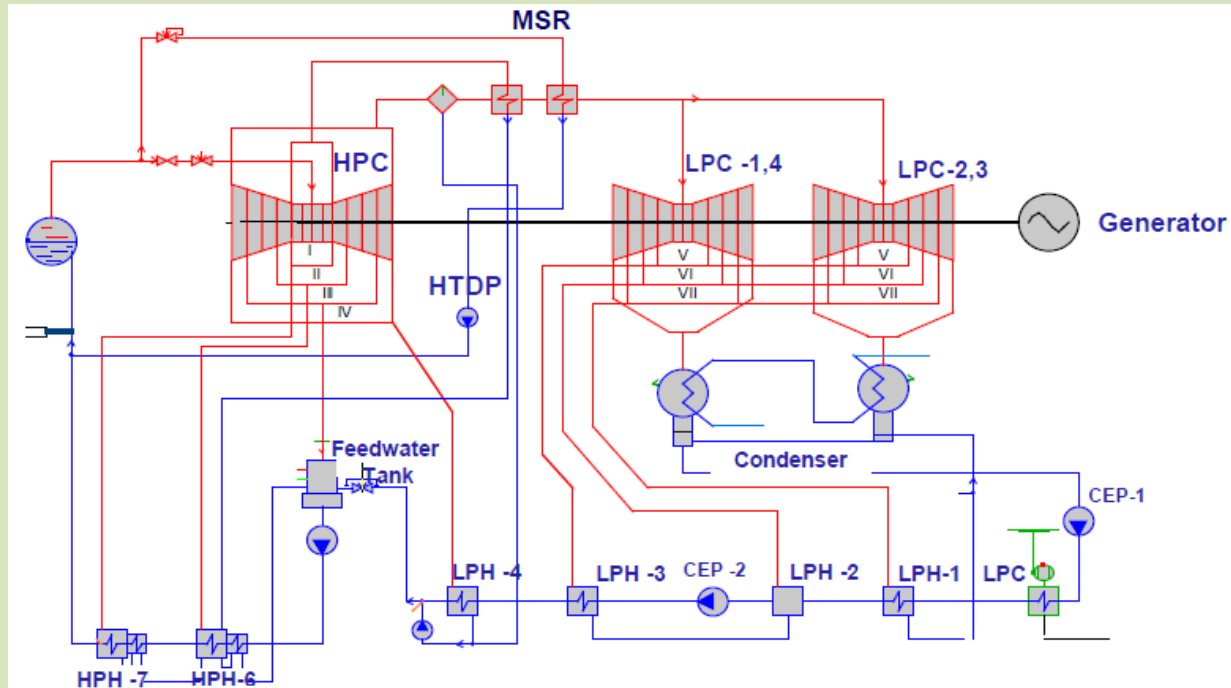
Gőzturbina K-1200-68/50 (orosz) [Nedavny]

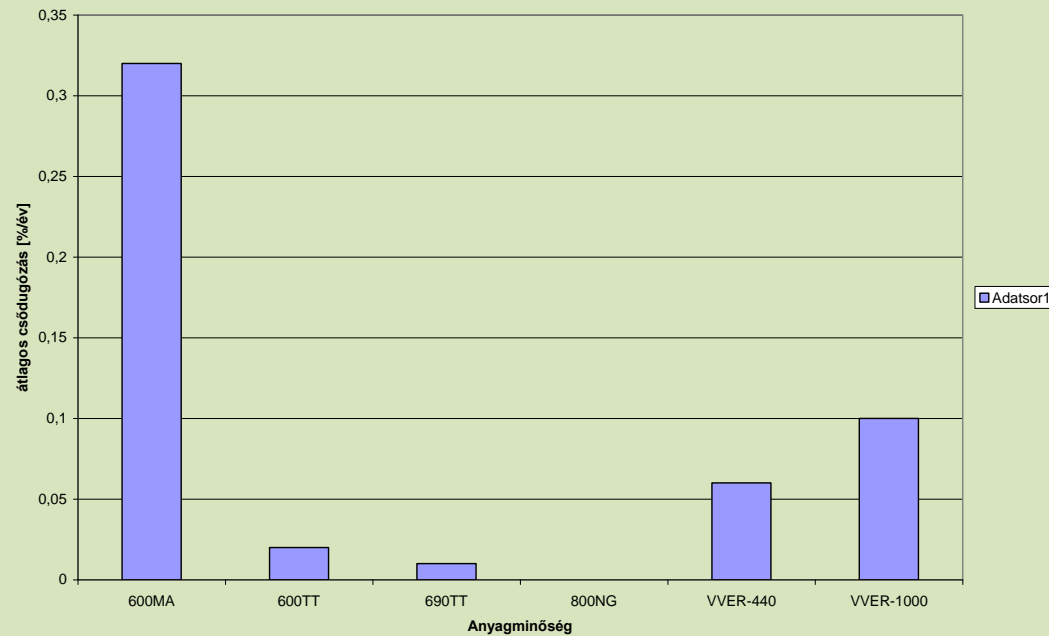
A GF hőátadó csövek évi átlagos dugózási üteme 2006-ig [Karzov]
20 éve nagyságrenddel jobb a PWR, mint a VVER.

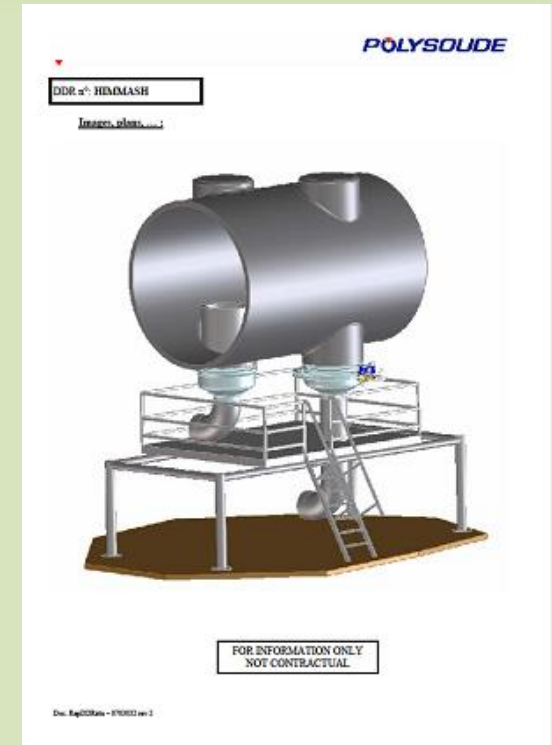
VVER-1000 GF fő meghibásodása a kollektor és varrat repedése!
23 GF csere 1995-ig + 8 db repedt kollektor és 111 varrat 2007-ig!
[Lukasevics] Informálisan ennél több repedt kollektorú GF!
(már VVER-440 is)
